# RAPPORT D'ANALYSE DE L'IMPACT ENVIRONNEMENTAL DES ACTIVITÉS MINIÈRES DANS LA COMMUNE RURALE DE NARENA

Présenté par Béguelé CISSOUMA, ingénieur environnementaliste spécialisé en  
protection de l'environnement

JANVIER 2026

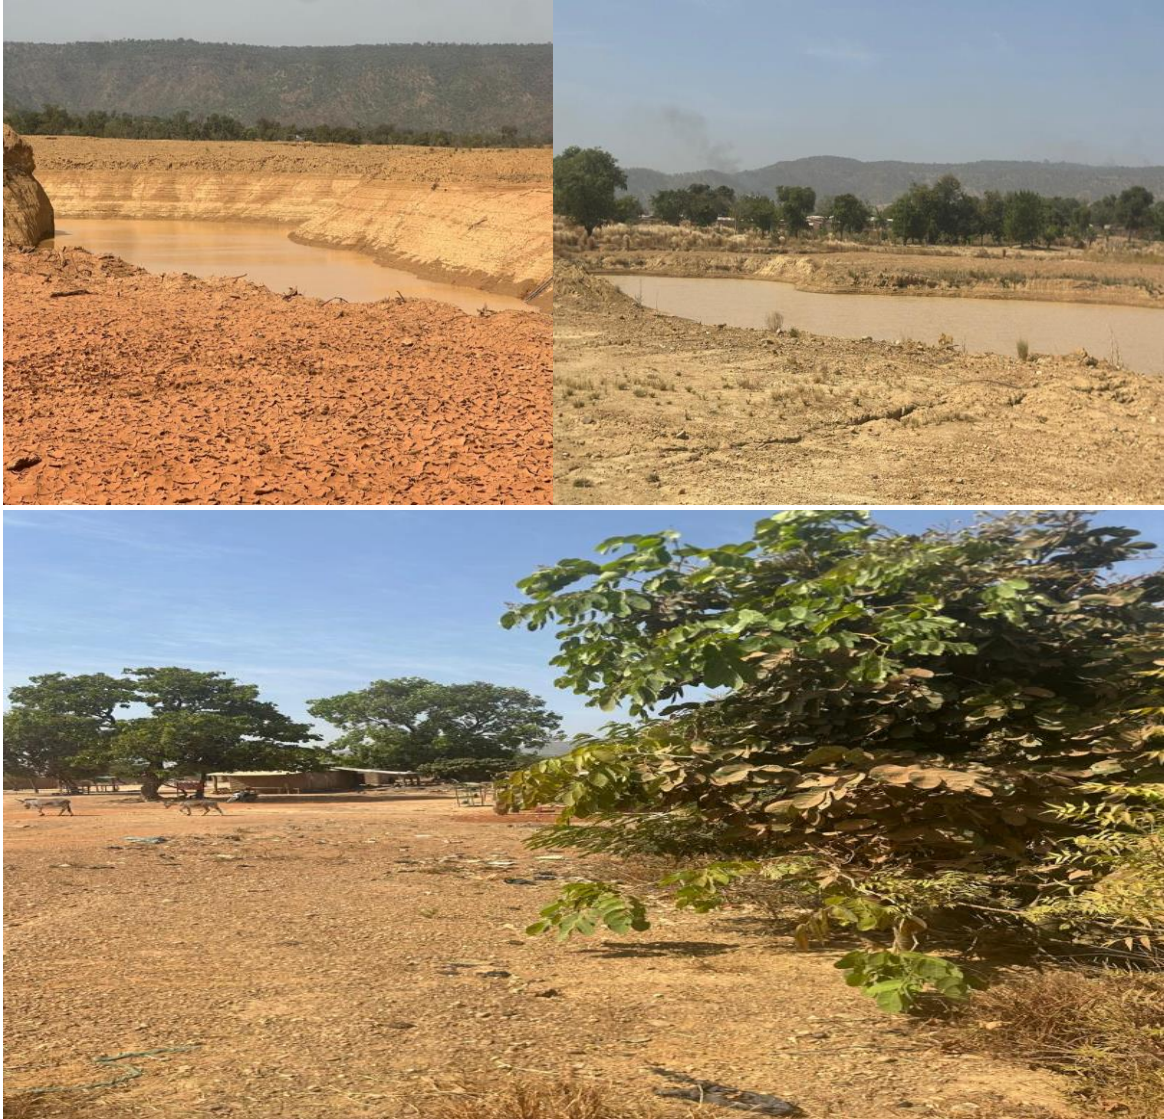
**Image 1 :** impact environnementale des activités minières sur un ancien site d'exploitation de petite mine à l'entrée de Sebekourani.

- **Le sol :** la couche arable a totalement disparu, laissant place à un sol minéral nu, compacté et stérile.
- **Les ressources hydrauliques :** le réseau naturel d'écoulement des eaux est rompu. L'eau ne circule plus ; elle stagne ou ruisselle violemment en emportant les sédiments.

- **La végétation** : on observe une déforestation quasi totale.
- **Les infrastructures et la santé** : la proximité des fosses avec les habitations et les pistes met en danger la sécurité des riverains et du bétail.

- **Instabilité physique** : des fissures profondes marquent le sol, témoignant d'une rupture de sa cohésion. Le terrain est accidenté par des monticules de déblais non stabilisés.
- **Pollution de l'eau** : les bassins stagnants présentent des couleurs ocres ou rousses, indiquant une forte charge en boues minérales et potentiellement en produits chimiques résiduels.
- **Désertification locale** : l'absence de couverture végétale expose le sol au vent et au soleil, accélérant son dessèchement total (croûte de battance).

- **Le scellage du sol** : la surface est devenue si dure que l'eau de pluie ne peut plus s'y infiltrer. Cela affame la nappe phréatique et provoque des inondations en surface lors des fortes pluies.
- **Le drainage contaminé** : les canaux creusés (comme à Sébekourani) transportent une eau saturée de particules fines qui étouffent les terres agricoles situées en aval.

- **Sécurisation immédiate** : baliser les zones de fissures et de fosses profondes pour prévenir les chutes d'animaux ou de personnes.
- **Nettoyage du site** : retirer les déchets anthropiques (plastiques, tuyaux, bâches) qui polluent durablement le milieu.
- **Restauration physique** : procéder au nivellement des monticules de terre pour combler les bassins d'eau stagnante et rétablir un drainage naturel.
- **Réhabilitation biologique** :
  - Pratiquer un sous-solage (labour profond) pour casser la croûte dure et permettre au sol de respirer à nouveau.
  - Lancer un programme de reforestation avec des espèces locales (Acacia, Albizia) pour fixer le sol et recréer de l'ombrage.
- **Suivi de l'eau** : analyser la qualité des eaux stagnantes avant toute vidange pour éviter de contaminer les champs environnants.

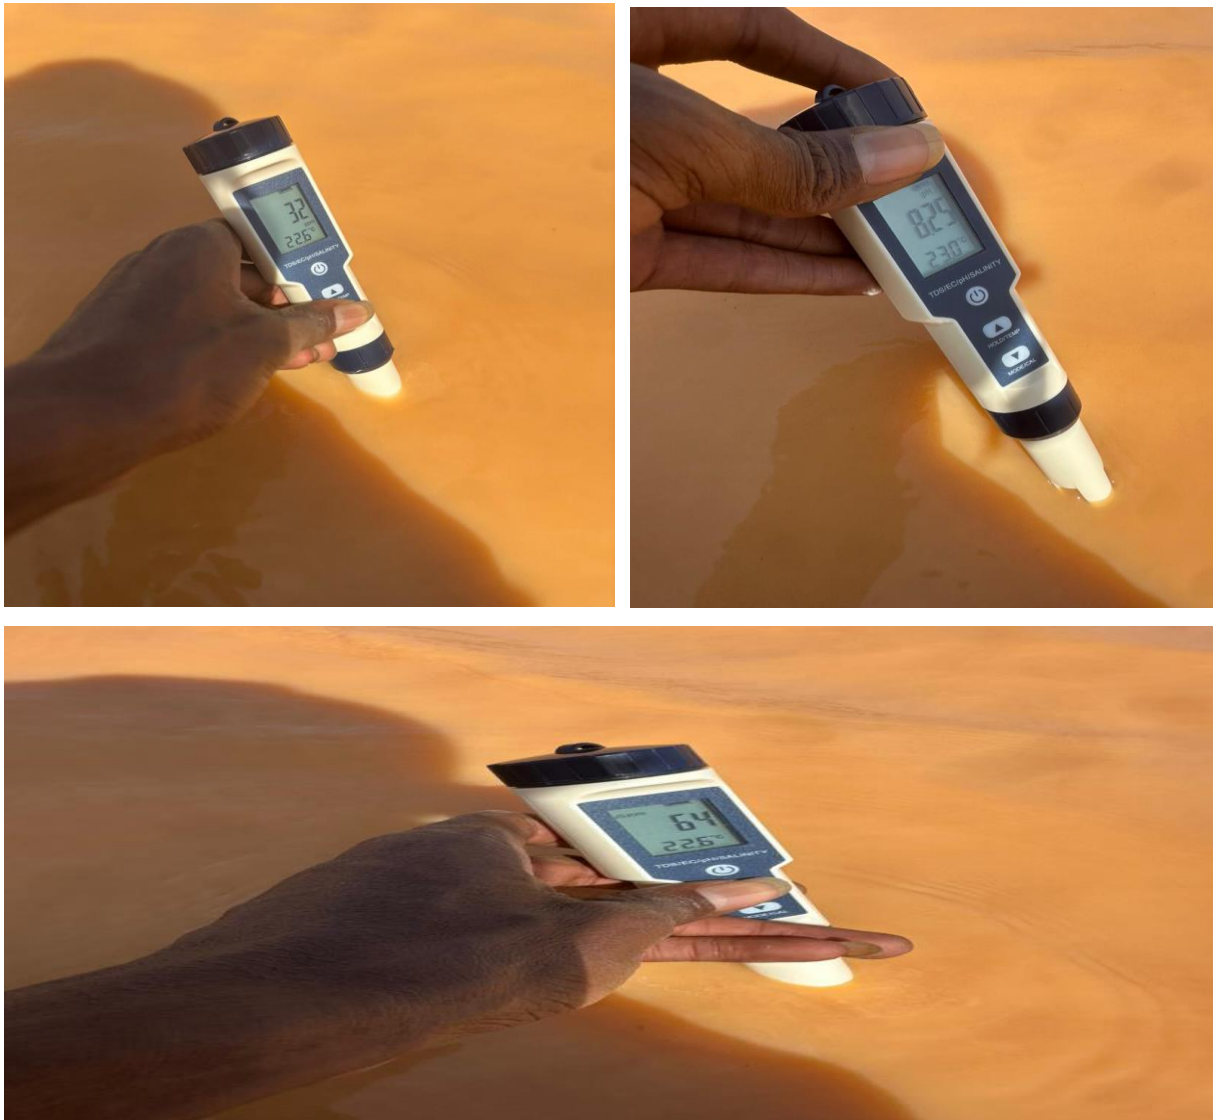
**Image 2 :** Qualité des eaux stagnantes sur un ancien site minier non réhabilité à Sebekourani.

- **PH de 8,29** : cette valeur indique que l'eau n'est pas acide au moment du constat. Donc pour la réhabilitation, pas besoin de traiter le sol avec de la chaux pour neutraliser l'acidité avant de reboucher le trou.
- **TDS de 32 ppm et EC de 64 μS/cm** : la faible concentration de solides dissous montre que l'eau de la fosse n'est pas chimiquement saturée en sels minéraux.
- **Température de 22,6 à 23,0 °C** : ces valeurs sont stables et conformes aux conditions ambiantes.

D'après nos analyses, la minéralisation est très faible (TDS 32 ppm et Conductivité 64 μS/cm). Cela signifie que la réhabilitation sera plus facile car il n'y a pas de contamination chimique majeure à traiter. Le défi est uniquement physique : il faut bien boucher, bien tasser et bien replanter.

Même si l'eau n'est pas acide, sa couleur orange montre qu'elle est chargée de boue qui peut boucher les nappes souterraines, donc ne pas vider l'eau boueuse directement dans la nature. Laissez l'eau stagner ou utilisez un petit bassin de décantation pour que la (poussière orange) tombe au fond avant de vider la fosse.

Remplir la fosse avec la couche du fond puis la couche du milieu et faire le compactage.

Un trou rebouché sans arbres redeviendra vite un ravin à cause de l'érosion, donc il faut planter immédiatement des herbes et des arbres locaux (comme le Néré, le Karité ou des espèces à croissance rapide). Elles vont agir comme un "grillage naturel" pour tenir la terre en place et empêcher que la pluie ne recrée des trous.

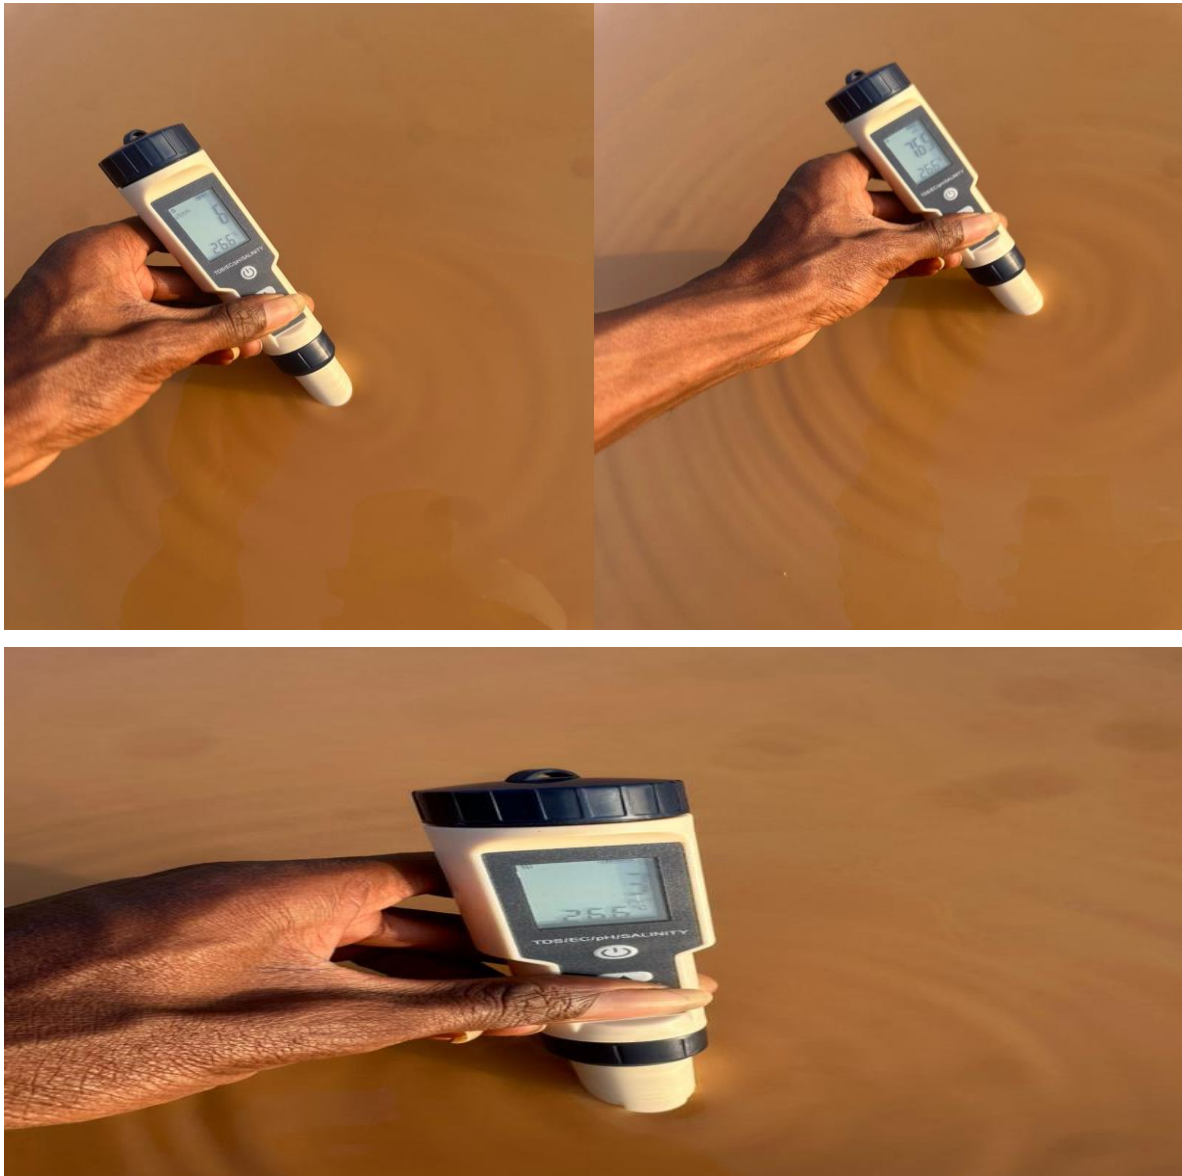
**Image 3 :** qualité des eaux de surface de la rivière de Naréna à proximité d'un ancien site d'exploitation minière.

- **L'équilibre chimique (pH 7,72 — 7,85)** : l'eau est dans une zone de neutralité presque parfaite. Elle n'est pas acide et permet théoriquement la survie de la biodiversité aquatique.
- **La minéralisation (TDS 3 — 42 ppm / EC 6 — 84 μS/cm)** : ces valeurs sont extrêmement basses. Cela indique que l'eau de la rivière est très peu chargée en sels minéraux ou en métaux dissous. Elle est chimiquement douce.
- **L'aspect visuel (turbidité)** : malgré ces bons chiffres chimiques, les images montrent une eau ocre/orangée. Cela prouve que la pollution est constituée de matières en Suspension (MES) : de la terre, du limon et des argiles qui flottent mais ne se dissolvent pas.

- **Le fond de l'eau meurt** : la boue se dépose au fond et recouvre les cailloux et le sable où les poissons pondent leurs œufs.
- **Plus de lumière** : l'eau est tellement sombre que le soleil ne passe plus. Sans soleil, les plantes aquatiques ne peuvent plus produire l'oxygène dont les poissons ont besoin.
- **Eau difficile à boire** : même si le pH est bon, cette eau demande beaucoup de traitements (décantation, filtration) pour être utilisée par la population, ce qui coûte cher.

- **Éloigner les activités** : il faut interdire le lavage des minerais directement dans le lit de la rivière. Cela doit se faire dans des bassins de décantation creusés à distance, au moins 50 mètres.
- **Protéger les berges** : il ne faut pas couper les arbres et les herbes au bord de l'eau. Ces plantes servent de "filtre" pour retenir la terre quand il pleut.
- **Rétablir la transparence** : la priorité n'est pas de traiter l'eau chimiquement, mais de stopper l'entrée de la terre pour que la rivière redevienne limpide naturellement.

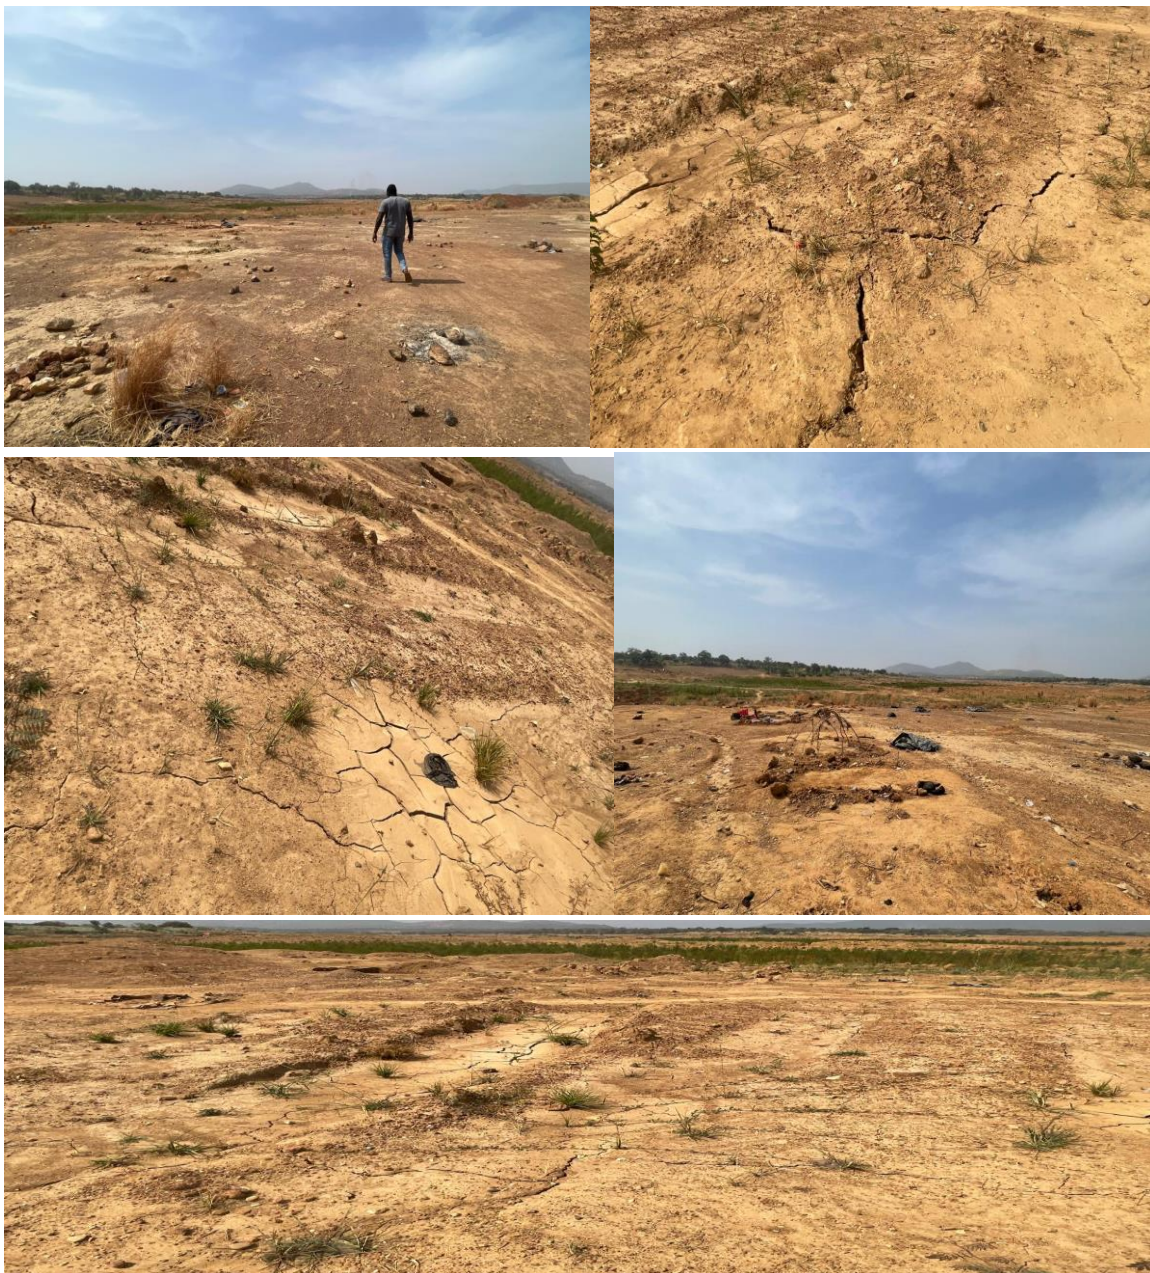
**Image 4** : impact environnementale des activités minières sur un ancien site d'exploitation de petite mine de Narena.

- **Le Sol :** la couche arable c'est-à-dire la partie fertile qui permet aux plantes de pousser a totalement disparu. Il ne reste qu'un sol compact, pierreux et dénudé.
- **Le Relief (la Forme du terrain) :** Le terrain naturel a été bouleversé par des creusements et des monticules de déblais, perturbant l'écoulement naturel des eaux de pluie.
- **La Végétation :** on observe une absence quasi totale de couverture végétale, à l'exception de quelques touffes d'herbes sèches éparses, ce qui rend la zone stérile.

- **Instabilité physique :** la présence de fissures profondes dans le sol indique un tassement ou un effondrement souterrain possible des anciennes galeries.
- **Érosion sévère :** sans racines pour retenir la terre, le vent et l'eau emportent le peu de sol restant.
- **Perte de valeur d'usage :** en l'état, ce terrain est impropre à l'agriculture, à l'élevage ou à toute activité humaine sécurisée.

- **Le compactage et la fissuration :** le passage d'engins ou l'épuisement des couches de soutien a créé des fractures. Ces fissures sont dangereuses car elles peuvent s'agrandir avec les pluies, provoquant des glissements de terrain localisés ou des accidents pour le bétail et les riverains.
- **Le scellage du sol :** la surface est devenue si dure que l'eau de pluie ne peut plus s'infiltrer. Elle ruisselle en surface, ce qui n'alimente pas la nappe phréatique et accentue l'aridité du site.

- **Sécurisation du périmètre :** délimiter les zones présentant des fissures profondes pour éviter les chutes d'animaux ou de personnes.

- **Comblement** : reboucher les fissures et les petites excavations avec les matériaux de déblais environnants pour stabiliser le sol.

- **Le sous-solage (décompactage)** : il est nécessaire de labourer profondément pour casser la croûte dure du sol et permettre à l'air et à l'eau de pénétrer à nouveau.
- **Apport de terre végétale et fertilisation** : ajouter de la fumure organique pour redonner vie au sol.

**Reboisement communautaire** : planter des espèces locales résistantes qui aideront à fixer le sol et à restaurer l'écosystème de Naréna.

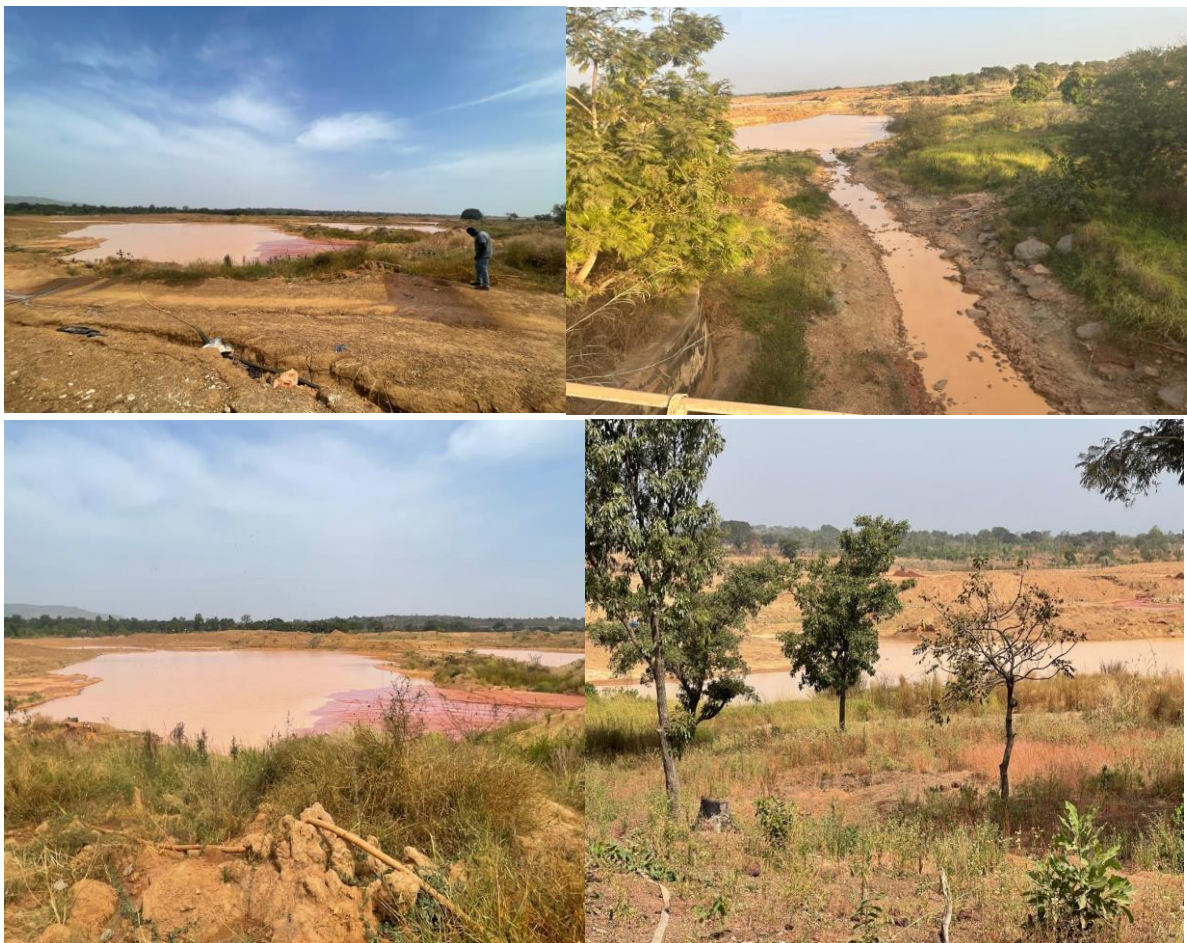
**Image 5** : état des sols et accumulation d'eaux stagnantes sur un site minier à Naréna.

- **Le Patrimoine Foncier** : La structure physique du sol est rompue par des fissures profondes et un compactage extrême, rendant la terre stérile pour l'agriculture.

- **Les Ressources Hydrauliques :** Les eaux de ruissellement sont piégées dans des bassins artificiels et présentent une coloration anormale, signe d'une pollution chimique ou minérale intense.
- **La Sécurité des Personnes et du Bétail :** L'instabilité des sols et la présence de fosses remplies d'eau stagnante créent des zones de danger de mort par noyade ou effondrement.

- **Imperméabilisation :** l'eau stagne en surface ou s'écoule violemment, emportant les sédiments vers l'extérieur du site.
- **Contamination exportée :** via les canaux de drainage, la pollution (boues, métaux possibles) se déplace vers les zones de culture et les pâturages environnants.
- **Stérilité biologique :** l'absence de végétation spontanée prouve que le sol est devenu incapable de soutenir la vie sans une intervention humaine majeure.

- **L'érosion régressive :** les fissures observées sont les précurseurs de ravines plus larges qui détruiront les terrains adjacents lors des prochaines saisons des pluies.
- **Charge solide critique :** l'eau boueuse (couleur ocre) indique une saturation en particules fines qui étouffent la flore aquatique et polluent les nappes de surface.
- **Pollution de proximité :** l'abandon de matériels (tuyaux, sacs) s'ajoute à la dégradation minière, créant une décharge sauvage.

- ✓ La phase de sécurisation urgente il est impératif de commencer par le balisage et la sécurisation des zones fissurées. Ces crevasses sont des pièges pour le bétail et signalent des zones où le sol peut s'effondrer. Parallèlement, un nettoyage complet du site doit être organisé pour retirer tous les débris de l'activité minière (plastiques et tuyauteries) qui polluent visuellement et chimiquement la zone.
- ✓ La restauration de l'hydrologie la gestion de l'eau est la priorité technique. Il faut procéder au comblement des bassins d'eaux stagnantes après avoir vérifié leur toxicité. Ces eaux ne doivent pas être libérées brutalement dans la nature. Le curage des canaux

d'évacuation est également essentiel pour permettre à l'eau de pluie de circuler sans transporter de boues toxiques vers les champs en aval.

- ✓ La réhabilitation des sols et reverdissement une fois le terrain stabilisé, une intervention mécanique de sous-solage (labour profond) est nécessaire pour casser la croûte de terre compactée. Cela permettra à l'eau de s'infiltrer à nouveau dans le sol plutôt que de stagner. Enfin, il est fortement recommandé de lancer un programme de reboisement avec des espèces pionnières locales. Ces arbres aideront à fixer le sol avec leurs racines, à refermer naturellement les fissures et à redonner, à terme, une valeur de pâturage ou de forêt à ce site aujourd'hui dévasté.

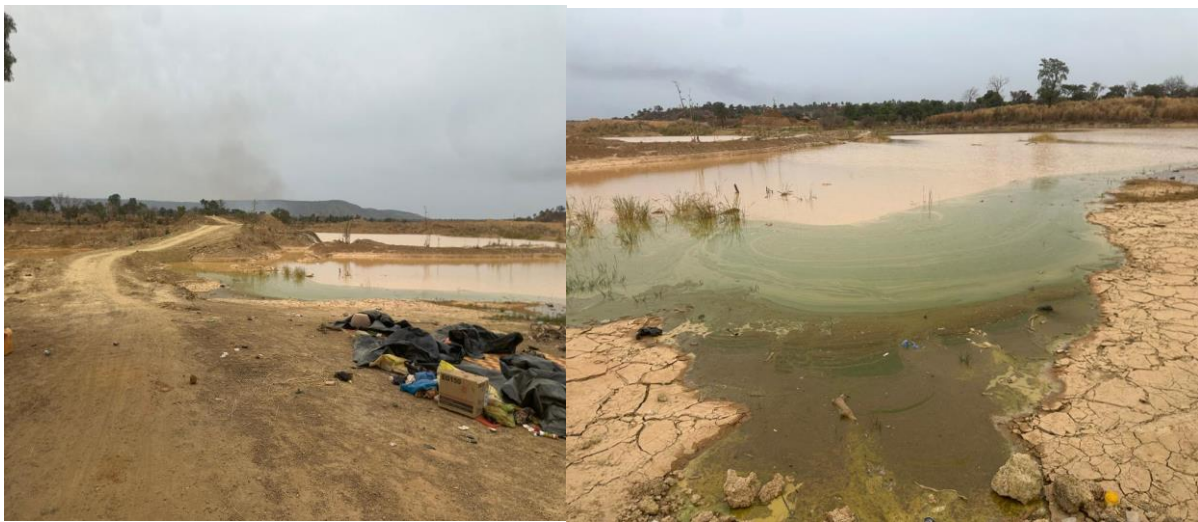
**Image 6 :** État environnemental d'un site de petite mine en cours à Bayan.

- **Ressources en eau :** de vastes surfaces d'eau stagnante sont présentes, montrant une décoloration ocre et verte.
- **Structure du sol :** on observe des zones de sol sévèrement craquelées et dénudées en bordure des bassins.
- **Hygiène et environnement :** des déchets issus de l'activité (bâches, sacs, cartons) jonchent encore les abords des zones de travail.

- **Risque de contamination chimique** : la présence d'une pellicule verte et visqueuse à la surface de l'eau suggère une concentration de sédiments fins ou de résidus chimiques qui pourraient s'infiltrer dans la nappe phréatique.
- **Obstruction hydraulique** : la piste de chantier actuelle semble agir comme une digue, bloquant l'écoulement naturel et créant des poches d'eau stagnantes inutiles.

- **Le drainage est inachevé** : l'eau ne circule pas ; elle stagne et s'évapore, ce qui concentre les polluants au lieu de les évacuer ou de les filtrer.
- **Gestion des stériles** : les tas de terre accumulés doivent encore être redistribués pour combler les fosses résiduelles.
- **Pollution résiduelle** : les déchets anthropiques (plastiques, emballages) sur le site peuvent entraver la future repousse de la végétation s'ils sont enfouis par accident.

- ✓ **Optimisation du drainage et de l'eau** Il est urgent de rétablir la circulation de l'eau en installant des passages (buses ou fossés) sous les pistes de chantier. Cela évitera la stagnation prolongée qui dégrade la qualité de l'eau. Une analyse de la toxicité de la zone verte est nécessaire avant toute évacuation de ces eaux vers le milieu naturel.
- ✓ **Traitement et stabilisation des sols** Le comblement des fosses doit être finalisé en utilisant les remblais disponibles. Après le nivellement, il est recommandé de procéder à un sous-solage (décompactage) des zones craquelées pour permettre au sol de "respirer" à nouveau. L'apport de matière organique sera indispensable pour restaurer la fertilité là où la terre a été mise à nu.

Assainissement du chantier un nettoyage intégral des déchets (bâches noires, sacs EG150, plastiques) doit être effectué avant la fin des travaux de terrassement pour éviter leur enfouissement. Enfin, la plantation de haies vives ou d'herbes fixatrices sur les berges nouvellement créées permettra de stabiliser la terre et d'éviter que les prochaines pluies ne détruisent le travail de réhabilitation déjà accompli.

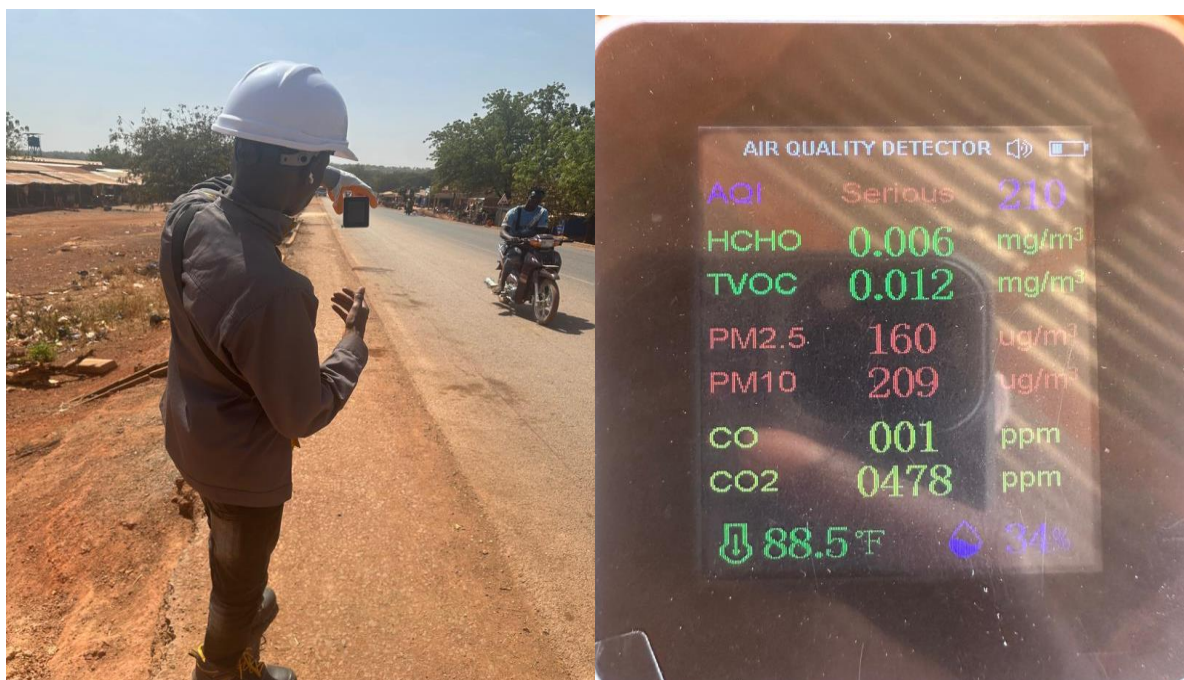
**Image 7** : état de la qualité de l'air à Bayan.

- **PM2.5 (160  $\mu\text{g}/\text{m}^3$ )** : la concentration est plus de 10 fois supérieure à la norme OMS (15  $\mu\text{g}/\text{m}^3$ ). Ces particules sont particulièrement dangereuses car elles peuvent atteindre les alvéoles pulmonaires.
- **PM10 (209  $\mu\text{g}/\text{m}^3$ )** : près de 5 fois la norme (45  $\mu\text{g}/\text{m}^3$ ). Cela indique une atmosphère chargée de poussières (souvent d'origine désertique ou liées au trafic).
- **AQI (210)** : un indice de 210 est classé comme "Très Mauvais" (Very Unhealthy). À ce niveau, le risque pour la santé est généralisé à l'ensemble de la population, et pas seulement aux personnes fragiles.

- **Température (88.5 °F / 31.4 °C)** : la température est plus élevée qu'à Sebekourani. Bien que gérable, elle contribue à un stress thermique plus marqué si elle est couplée à une activité physique.
- **Humidité (34 %)** : l'air est relativement sec. Cette sécheresse favorise la mise en suspension des poussières au sol, ce qui explique en partie les taux élevés de PM10 et PM2.5.
- **Chimie de l'air (HCHO, TVOC, CO, CO2)** : ces indicateurs sont excellents. Le CO2 (478 ppm) montre un air bien renouvelé, et l'absence de CO indique qu'il n'y a pas de source de combustion directe (gaz d'échappement, foyers ouverts) à proximité immédiate du capteur.

Compte tenu des niveaux très élevés de PM2.5 et PM10 et d'un AQI classé "très mauvais", il est recommandé de limiter l'exposition directe des populations, en particulier des groupes vulnérables, par le port de masques de protection (FFP2/N95) et la réduction des activités physiques en extérieur lors des périodes poussiéreuses. Il est également nécessaire de mettre en œuvre des mesures de réduction des poussières, notamment l'arrosage régulier des zones d'activité minière, la stabilisation des sols dénudés et le reboisement progressif des sites dégradés, afin d'améliorer durablement la qualité de l'air à Bayan.

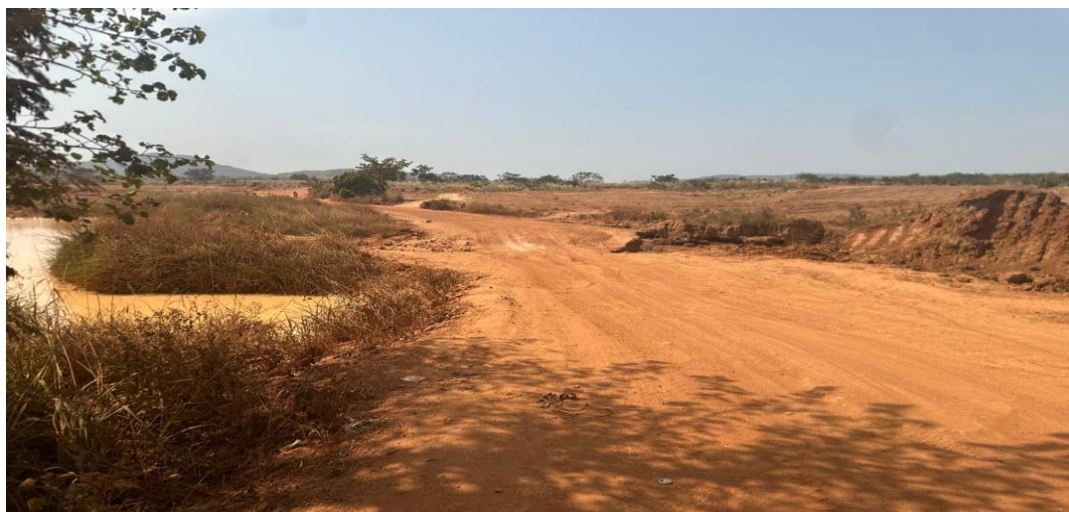
**Image 10** : Impact des activités minières sur la stabilité de la route locale entre Sebekourani et Bayan.

- **Insécurité des transports** : le rétrécissement de la voie et le risque d'effondrement des berges de la route créent un danger réel pour les usagers (motos, véhicules).
- **Envasement et inondation** : l'accumulation d'eau en bordure de piste fragilise l'assise de la route par infiltration, ce qui provoquera des coupures de voie lors des prochaines grandes pluies.
- **Stérilité paysagère** : la végétation naturelle est remplacée par des herbes sèches et des sols nus incapables de retenir la terre.
